| Найменування документа: Звіт про науково-технічну роботу | | Позначення ЗНП-219-6641.19-001 |

ЗВІТ

«Виконання обстеження надземних конструкцій естакади тимчасової під'їзної дороги, що була зведена у складі підготовчих робіт при будівництві об'єкту «Комплексна забудова території об'єктами житлового та соціально-побутового призначення мікрорайонів 1, 2, 2а житлового масиву Осокорки-Центральні у Дарницькому районі м. Києва. 2 черга будівництва». Коригування»

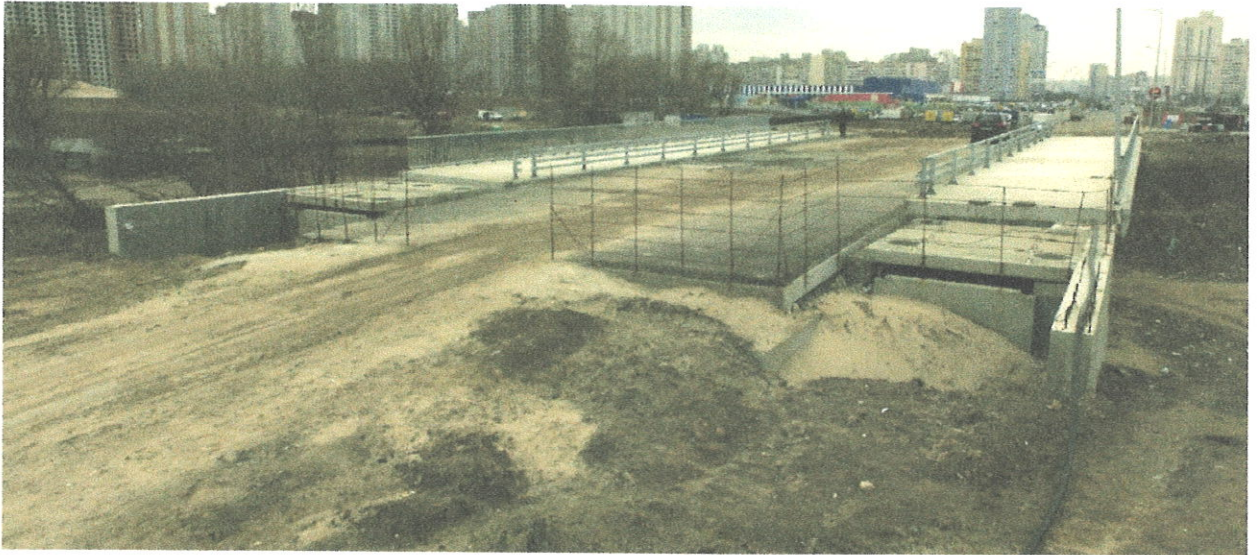
За час виконання підготовчих робіт з обстеження (складання договірної документації, аналізу вихідних даних) частину конструкцій споруди було демонтовано. На рисунку 1.1 наведено вид естакади станом на березень 2019 року (початок робіт із обстеження), на рисунку 1.2 наведено вид естакади станом на квітень 2019 року (завершення робіт із обстеження).

Рисунок 1.1 – Вид естакади станом на березень 2019 року

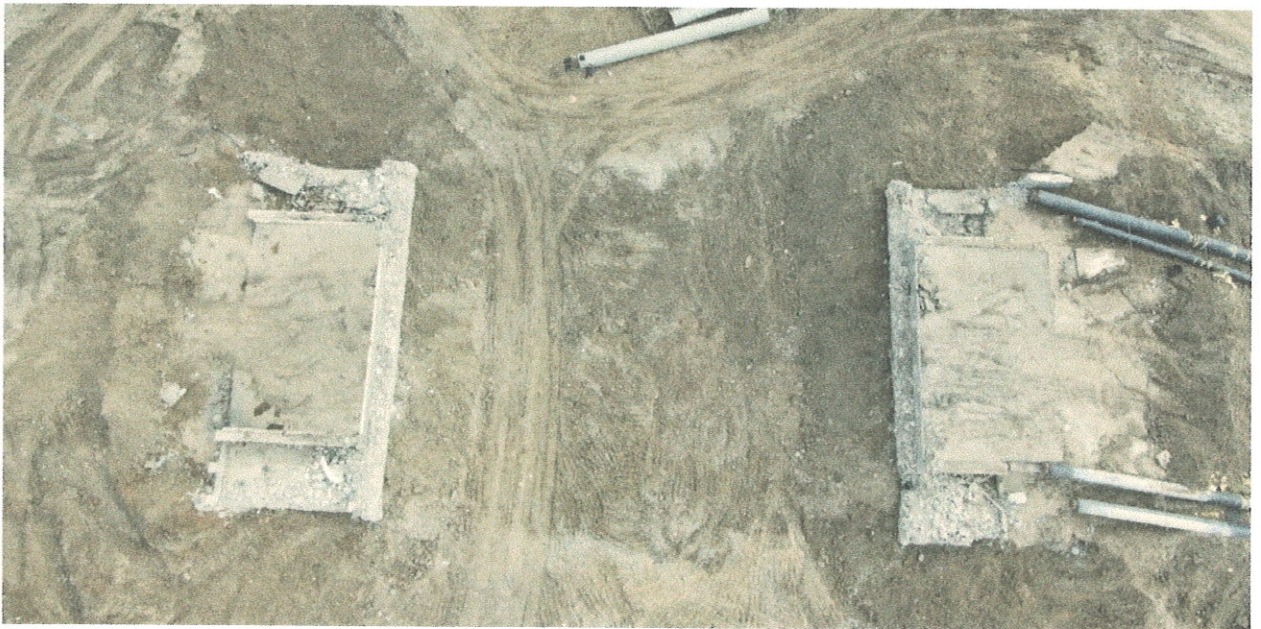
Рисунок 1.2 – Вид естакади станом на квітень 2019 року

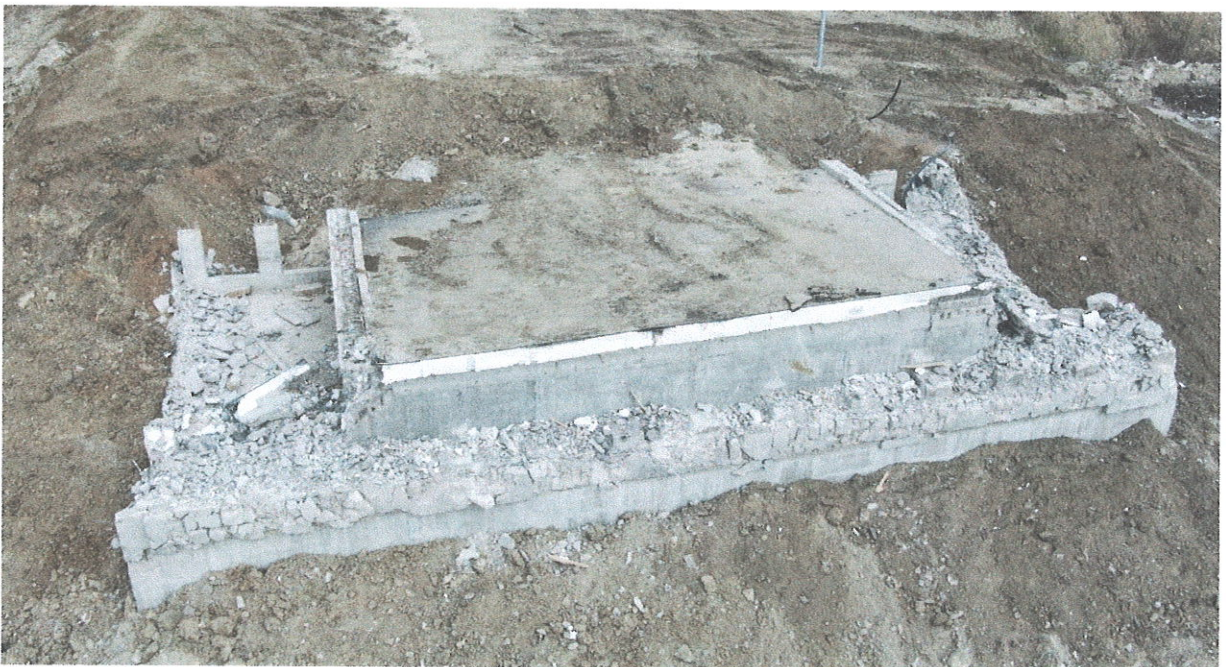
- конструкції прогонової будови (збірні залізобетонні балки, монолітна залізобетонна плита) повністю демонтовані (див. рис. 3.1, 3.2);
- стінки опор мають численні механічні ушкодження набуті при демонтажних роботах;
- відкритки опор частково зруйновані. Частина відкритків, що не були демонтовані, мають численні механічні ушкодження;
- частини ригелів нижче підфермеників зруйнована механічним шляхом без видалення продуктів руйнування;
- частини ригелів вище підфермеників частково зруйновані. Частина ригелів, що не були демонтовані, мають численні механічні ушкодження;
- підферменики частково зруйновані, частково мають значні механічні ушкодження.

Рисунок 3.1 - Вид опори 0 на час виконання обстеження

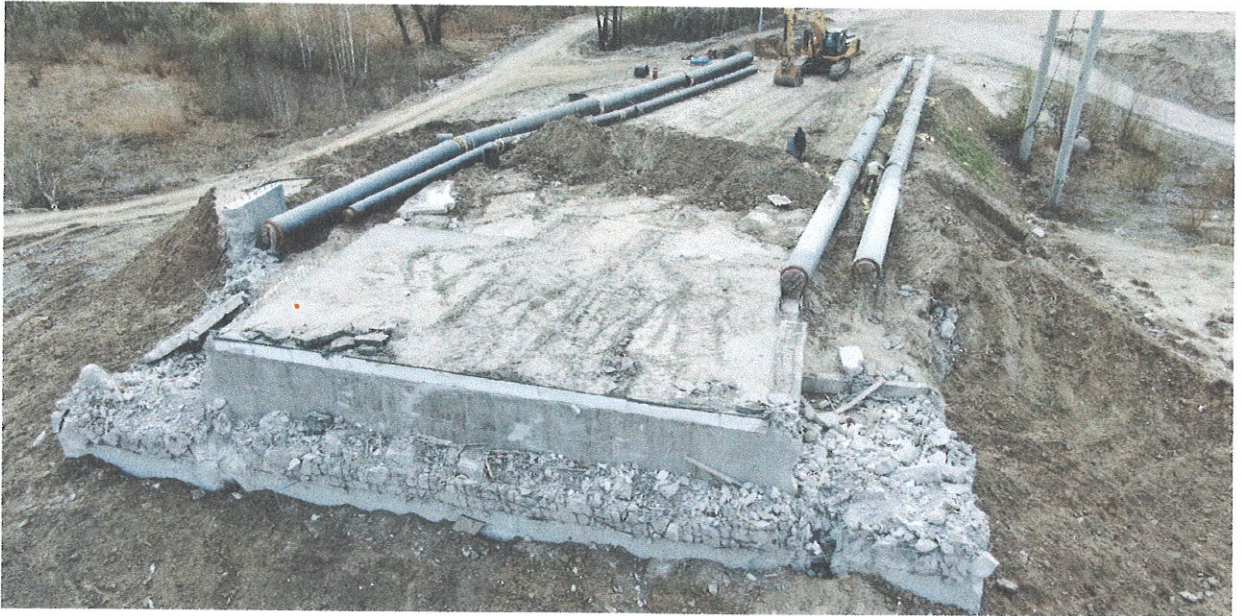
Рисунок 3.2 – Вид опори 1 на час виконання обстеження

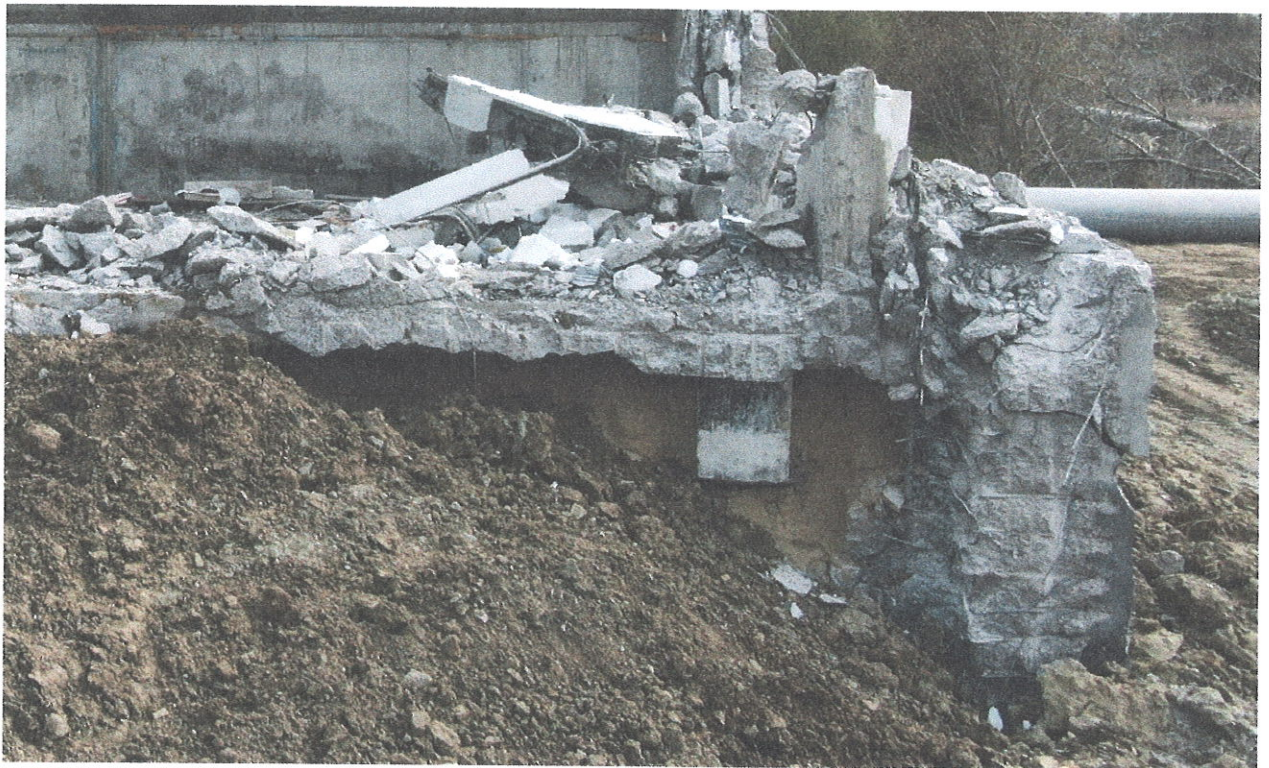
Рисунок 3.3 – Руйнування ригеля, відкритка та стінки опори 0

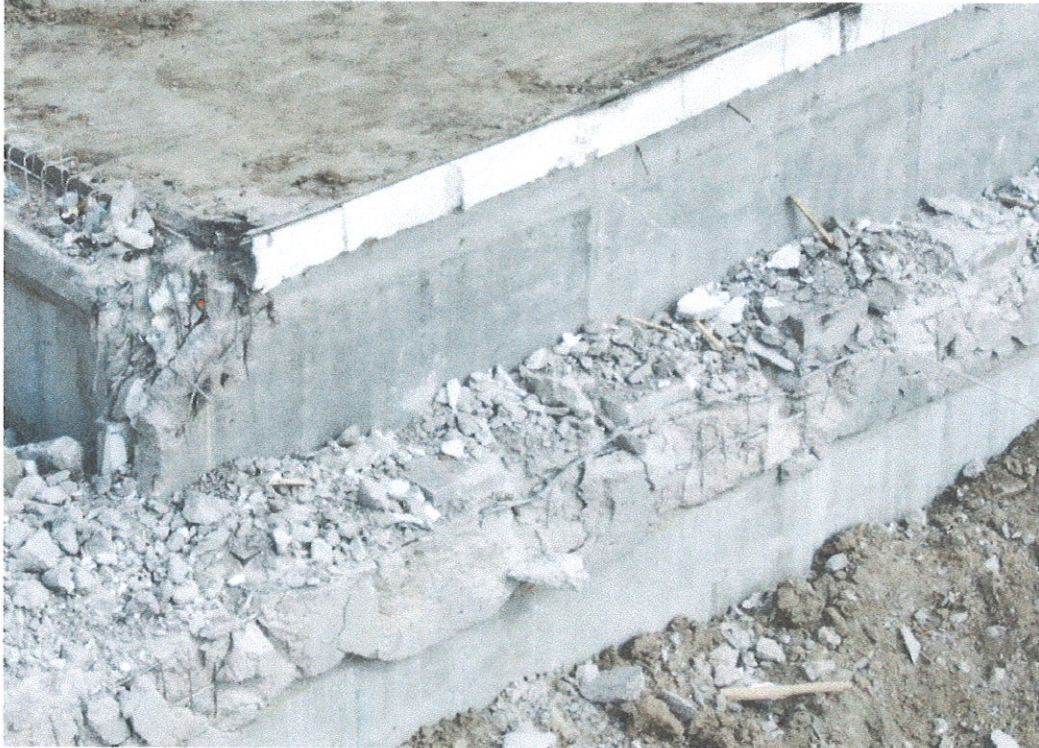
Рисунок 3.4 – Руйнування ригеля, ушкодження підфермеників опори 0

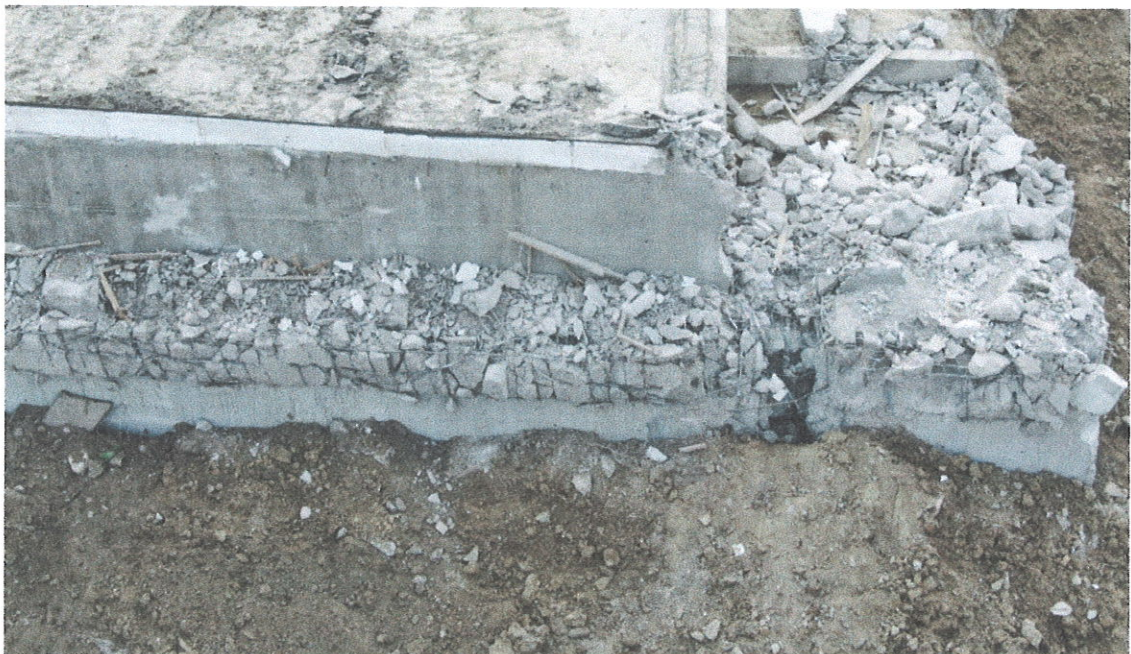
Рисунок 3.5 – Руйнування ригеля, ушкодження підфермеників опори 0

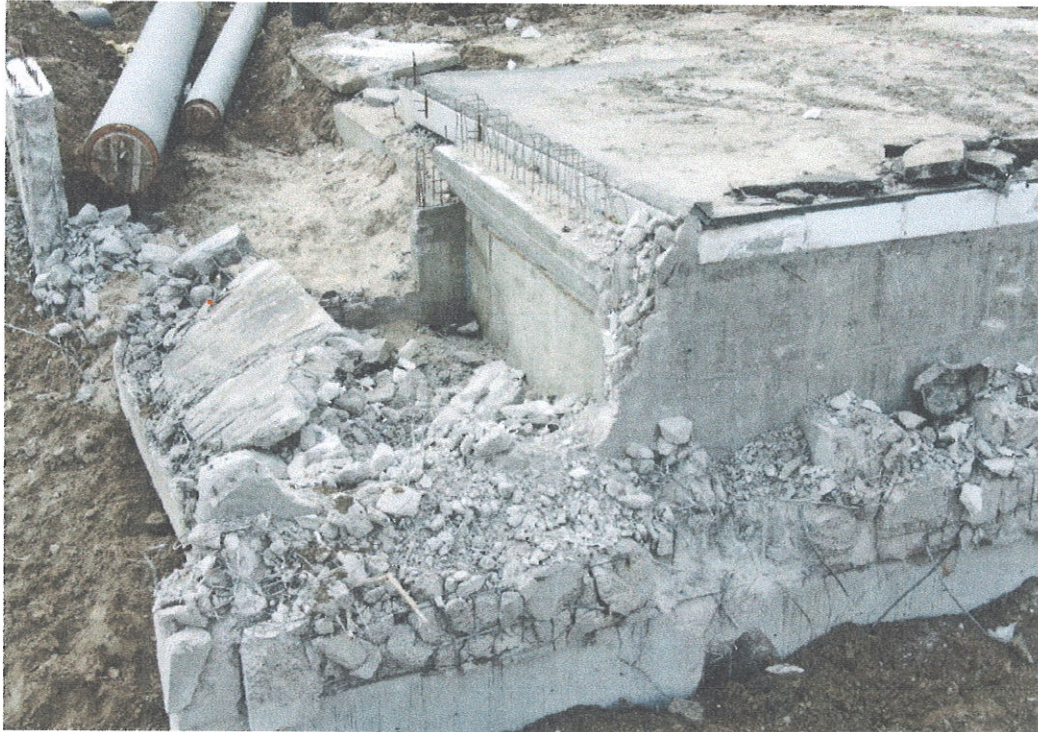
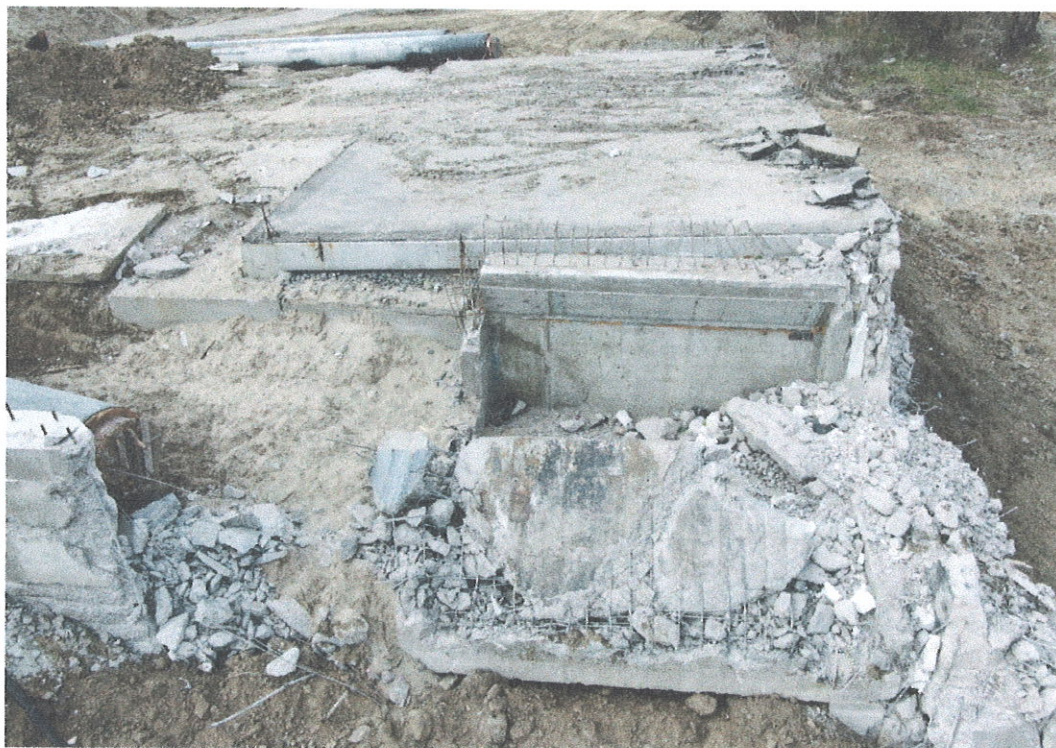
Рисунок 3.6 – Руйнування ригеля, відкритка та стінки опори 0
